## Cimenterie d'Holcim

Holcim est l'un des principaux fournisseurs mondiaux de ciments et d'agrégats, et le site de Kiên Lương représente la plus grande cimenterie du Vietnam.

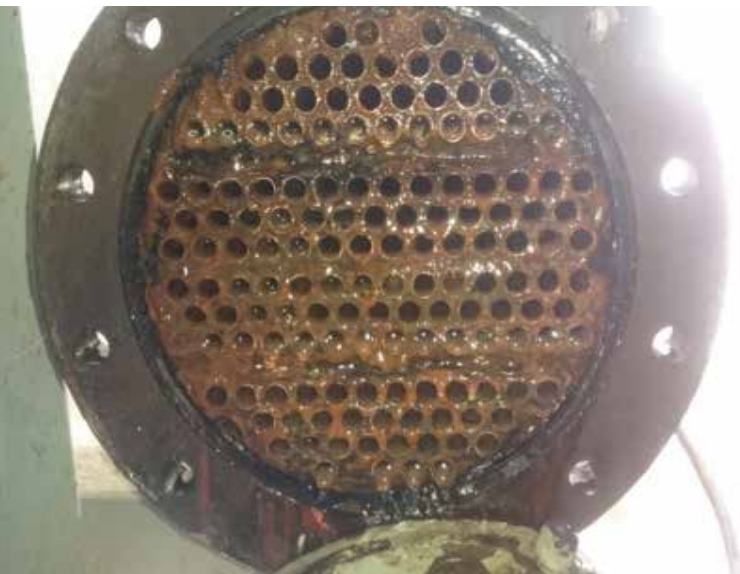
L'échangeur de chaleur avant l'installation de Vulcan

- présence de dépôts calcaires dans l'échangeur thermique eau-huile
- température de l'huile > 50 °C : extrêmement chaude
- nettoyage nécessaire tous les mois
- la corrosion a attaqué l'échangeur thermique
- les dépôts calcaires ont bouché la conduite

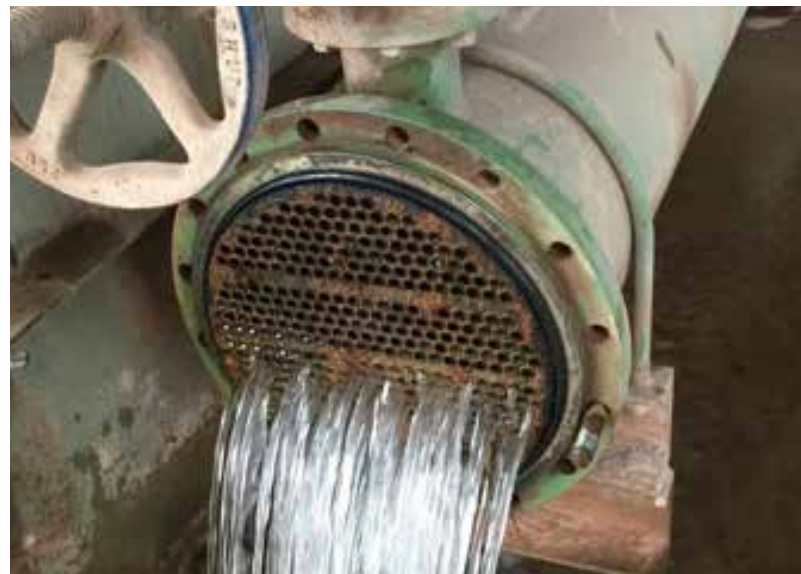
L'échangeur de chaleur, deux mois après l'installation de Vulcan

- l'échangeur thermique eau-huile est propre
- la température est stable entre 37 °C et 40 °C
- plus besoin d'arrêter les machines pour les nettoyer
- économies de 7 % sur la consommation électrique des meuleuses

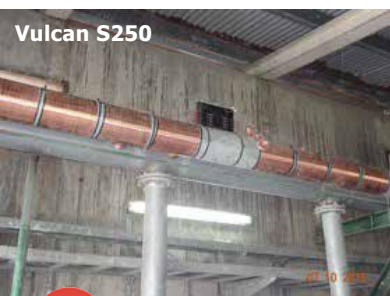
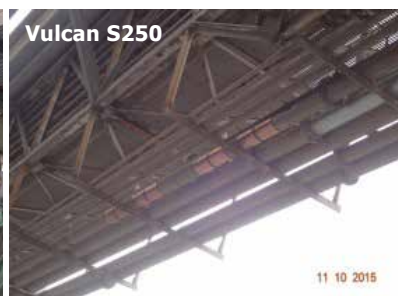
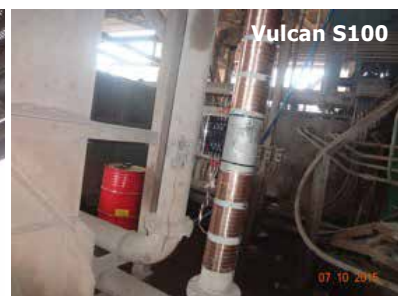
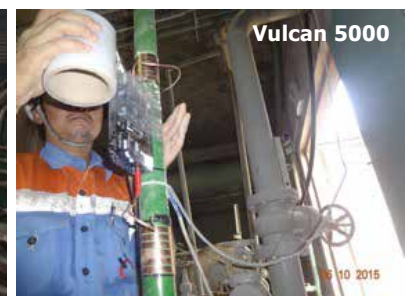
- alimentation principale en eau de la tour de refroidissement
- tour de refroidissement de la meuleuse grand modèle
- tour de refroidissement de la meuleuse petit modèle
