Détails de l'installation

Site : Shanxi Jinshen, entreprise de l'industrie charbonnière

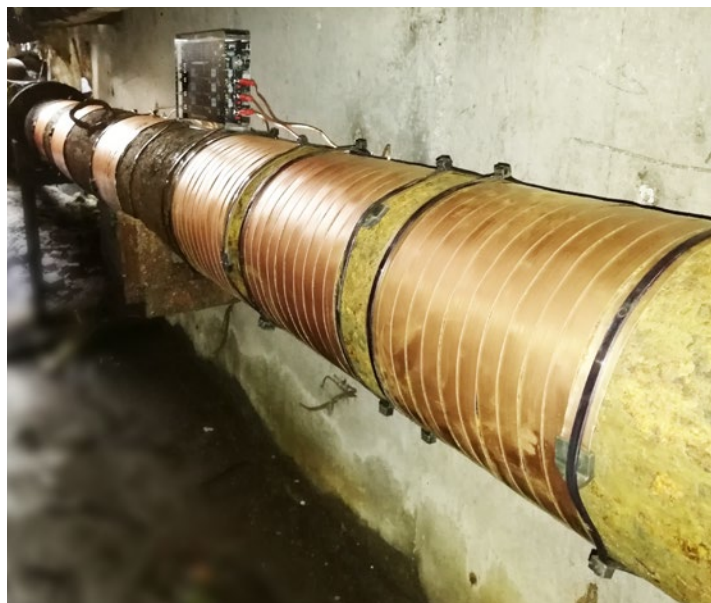
Deuxième photo sur la droite

Modèle : 1 x

S150

Diamètre de tuyau : DN200

Zone d'installation : Sur la conduite d'eau principale des bureaux et dans la résidence, en vue de prévenir les problèmes de calcaire.

Vulcan S150 a été installé sur la conduite d'eau principale approvisionnant les bureaux et la résidence.

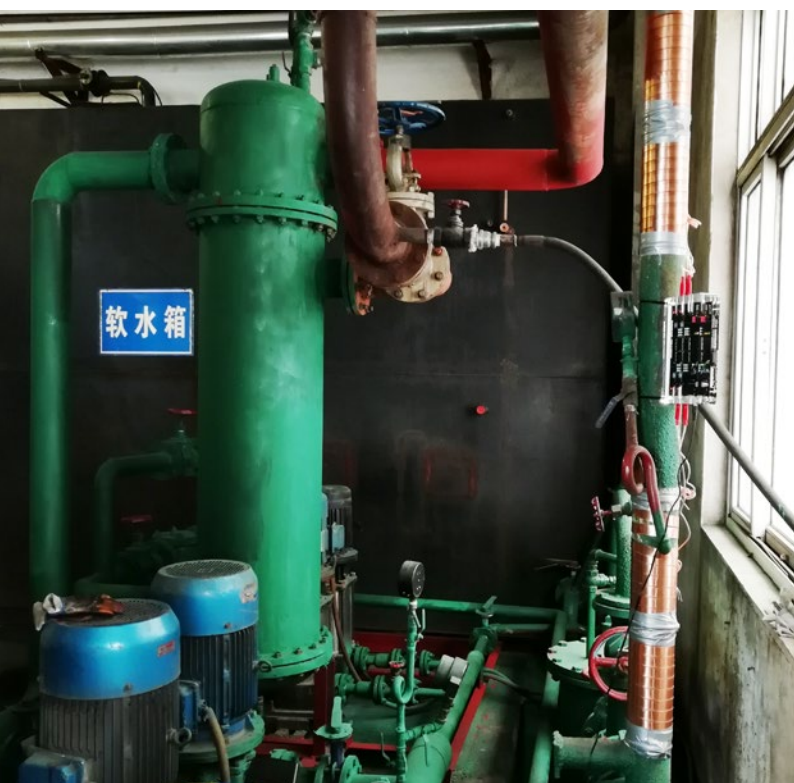
Photo en bas à gauche

Modèle : 1 x

S25

Diamètre de tuyau : DN80

Zone d'installation : Sur la conduite d'eau principale dans la chaufferie. Directement après Vulcan S25 se trouvent 2 tuyaux de dérivation. L'un sert aux processus de la chaudière à vapeur et du système de chauffage utilisant de l'eau douce. L'autre mène à l'échangeur de chaleur de l'eau de baignade. Vulcan a été installé afin de remédier aux sérieux problèmes de calcaire de l'échangeur de chaleur.

Vulcan S25 a été installé sur la conduite d'eau principale de la chaufferie.

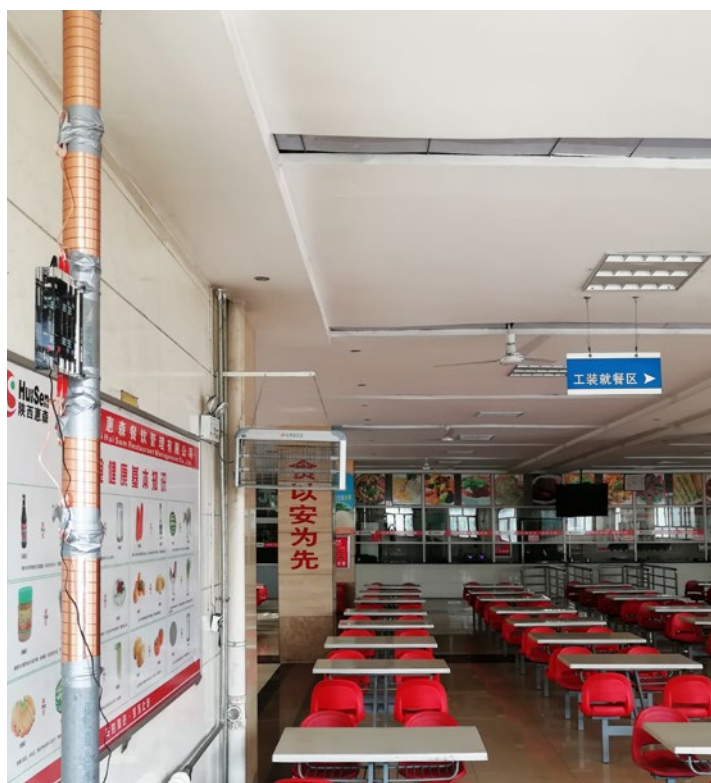
Photo en bas en droite

Modèle : 1 x

S25

Diamètre de tuyau : DN65

Zone d'installation : Sur la conduite principale de la cantine pour résoudre les problèmes de calcaire.

Vulcan S25 a été installé pour remédier aux problèmes de calcaire de la cantine.
