ibis Budget – Makassar Airport

Détails de l'installation

- Site : Ibis Budget - Makassar Airport Indonésie
- Modèle :   S25
- Emplacement : Chambres de l'hôtel, éléments chauffant l'eau dans les salles de bain
- Installé par : PT Biosolutions
www.biosolutions.co.id

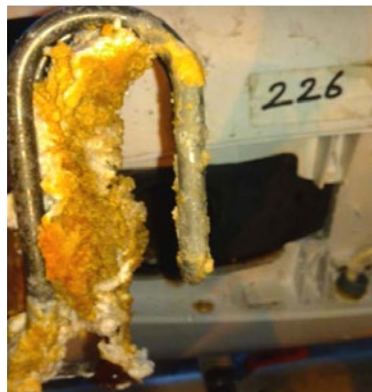
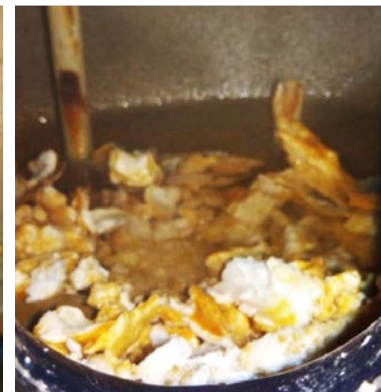
Photos 2 et 3. Le calcaire enveloppant autrefois l'élément chauffant et le réservoir de puisard. (photos prises dans l'une des chambres de l'hôtel IBMA)

Plusieurs chambres étaient sous surveillance avant l'installation de Vulcan et de larges morceaux de calcaire pouvaient être récupérés sur l'élément chauffant et le réservoir de puisard (cf. photos 2 et 3). Vulcan a été installé sur la conduite d'arrivée d'eau principale en vue de remédier au problème (cf. photo 1).

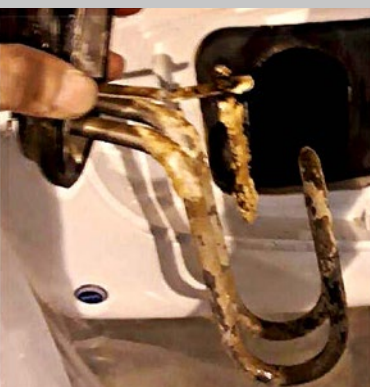
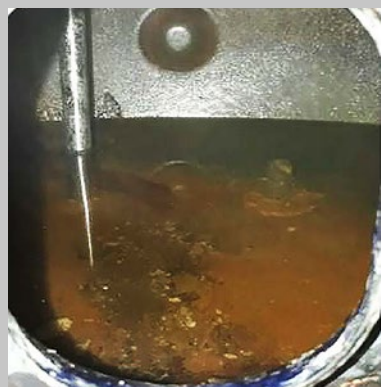
Photos 4 et 5. 3 semaines après l'installation de Vulcan, le calcaire initial a été éliminé.

Le calcaire a graduellement disparu des éléments et du réservoir. 3 mois après l'installation, le calcaire a entièrement disparu des éléments chauffants et du réservoir de puisard.

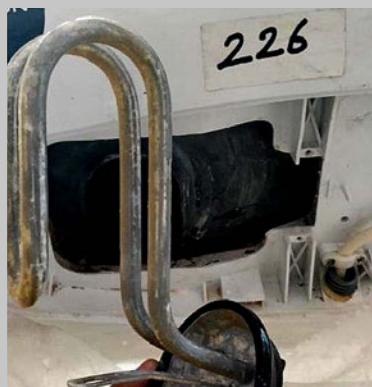
Photos 6 et 7. 12 semaines après l'installation de Vulcan, plus aucune trace de calcaire.

Vulcan est parvenu à réduire le temps, l'énergie et les coûts nécessaires à l'entretien du système d'approvisionnement en eau. Toutes les photos ont été prises dans l'une des dix chambres qui étaient sous surveillance avant, puis après l'installation de Vulcan, et tous les éléments chargés de chauffer l'eau des chambres sont restés parfaitement propres, sans aucune trace de calcaire.
