THE CLUB AT PENINSULA PAPAGAYO

DETALLES DE LA INSTALACION

**Ubicación:** The Clubhouse at Prieta Beach  
Peninsula Papagayo, Guanacaste  
Costa Rica, Central America  
<https://peninsulapapagayo.com>

S25 en la tubería principal del Club, de 4".

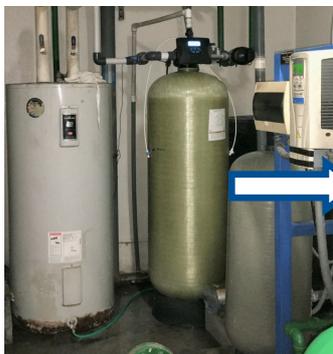
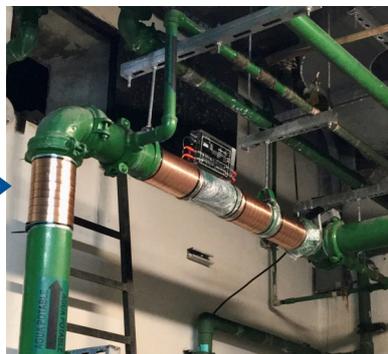
La mayoría de los hoteles y complejos turísticos en el área de Guanacaste, en el norte de Costa Rica, dependen de aguas subterráneas y pozos para su abastecimiento de agua doméstica. Para reducir las incrustaciones y la dureza del agua, utilizan suavizadores de agua tradicionales (utilizando sal). El hecho es que muchos de estos complejos turísticos, incluso con el tratamiento de ablandamiento del agua, tienen resultados muy pobres con mucha incrustación en las máquinas de fabricación de hielo y en las tuberías y equipos de agua caliente. El Club tenía serios problemas de cal, especialmente con la maquina de hacer hielo. También había quejas que el el hielo de los vasos, al derretirse, dejaba una especie de residuo en el vaso.

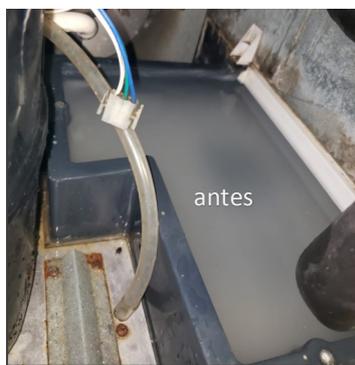
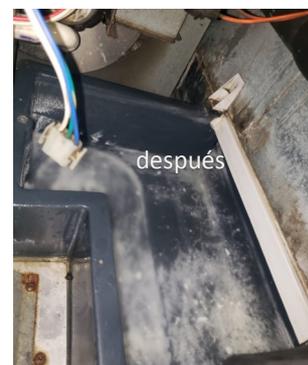
En algunas partes de maquina de hielo, la cal comenzó a desprenderse.

La prueba comenzó el 1 de agosto de 2022. Dos meses después, en octubre, ya se obtuvieron los primeros resultados fiables en las máquinas de hacer hielo.

Luego de seis meses de uso, el gerente de mantenimiento tomó la decisión de adquirir el equipo dado los confiables resultados obtenidos. Desde que comenzó la prueba, ya no se utilizaron equipos tradicionales de ablandamiento de agua. Después de ocho meses (abril de 2023) de usar el Vulcan S25, las tuberías de vapor y el equipo del Spa tienen cal blanda que se elimina fácilmente con la mano. En año y medio, el Club ha ahorrado aproximadamente US\$7.200 en sal.
